# Läcksökning med hund

på det kommunala ledningsnätet för dricksvatten

**Examensarbete**

**Läcksökningsutbildning; Arena Yrkeshögskola 2023**

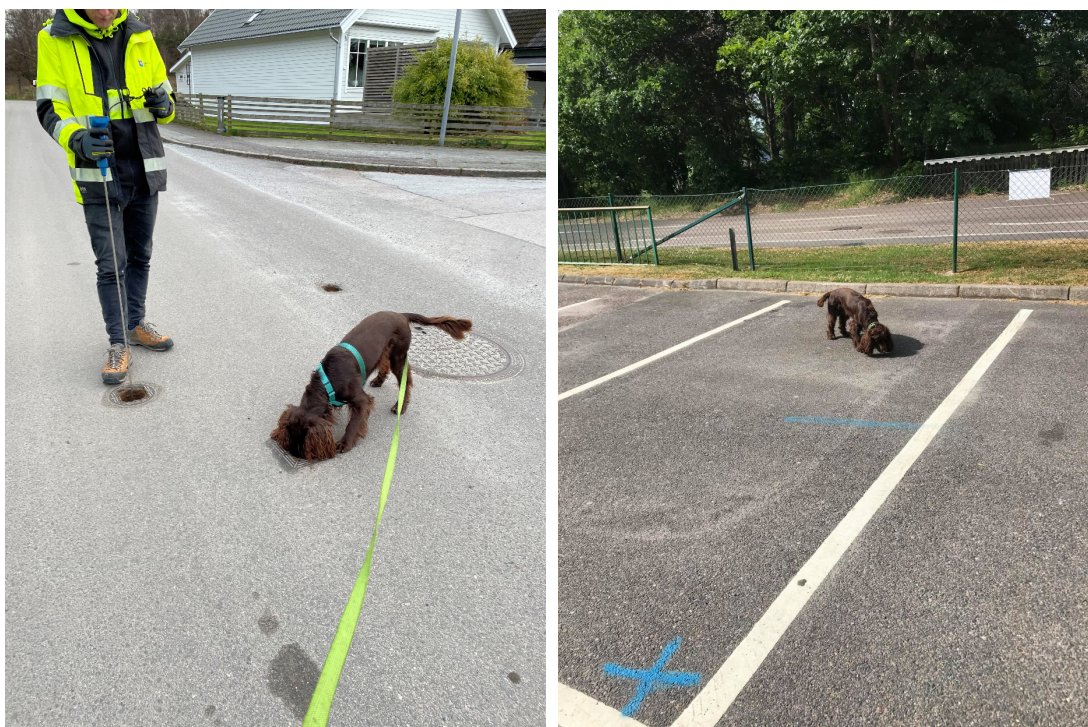
Bilden tv visar läcksökningstekniker som ventillyssnar på läcksljud och Bruno som markerar för ventilläcka, två olika metoder.

Bilden th markerar Bruno för vattenläcka som tekniker märkt ut och läckan grävdes kort därpå och Brunos markering var 3 m från läckan.

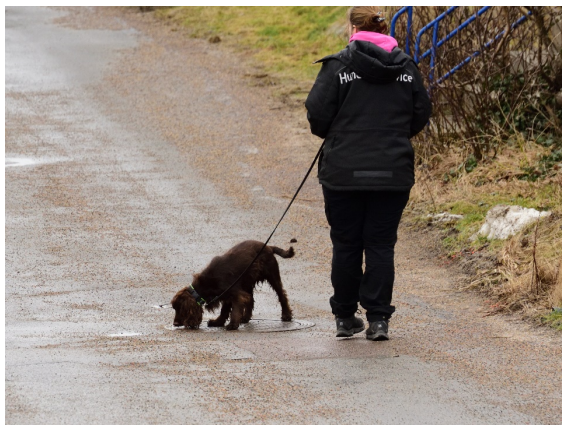
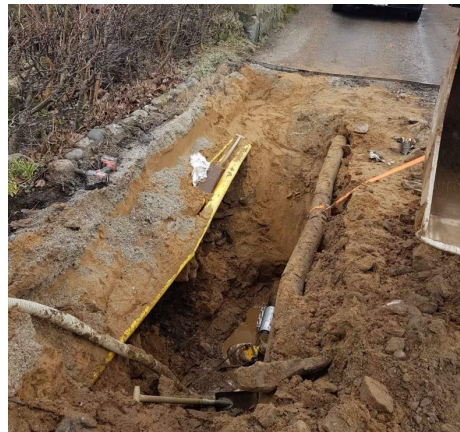
Bilderna nedan visar en av Brunos markeringar och hur det ser ut när de grävt för att laga läckan. Det var ett rörbrott 100 gjutjärnsledning, djup ca 1,30 m, underlaget var asfalt och och denna markering visade sig vara inom 2 m från vattenläckan.

Återkopplingen kom och det visade sig att Bruno var väldigt rätt i sina markeringar. Bruno markerade på flera platser runt läckan, vilket troligen beror på att läckan var i en nerförsbacke där vägen sluttade och vatten runnit längs med ledningen.

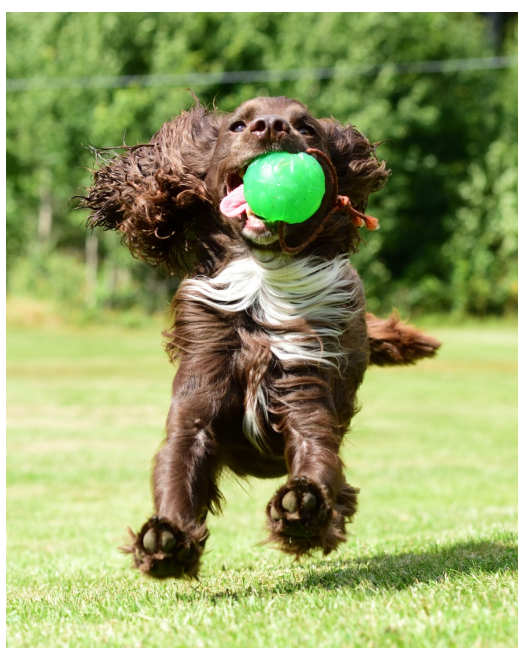
*Bilden tv visar när Bruno markerar och den th när han arbetat klart och fått sin "lön".  
Bilderna är tagna av Susanne Kihl .*

Hundens sätt att markera görs genom en sk frysmarkering och ibland gräver han också. Han riktar tydligt sitt intresse mot marken. När han utfört sitt jobb så är det "lön" som gäller för även honom och för honom är godis bästa lönen och sin favvoboll såklart.

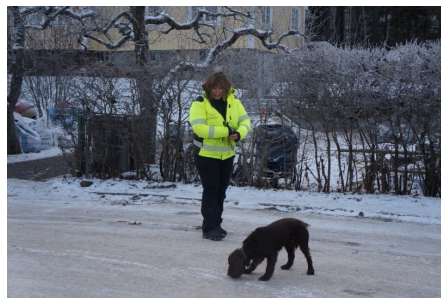
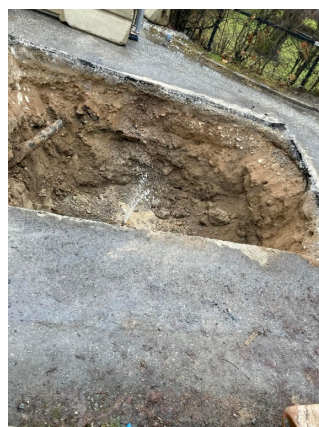
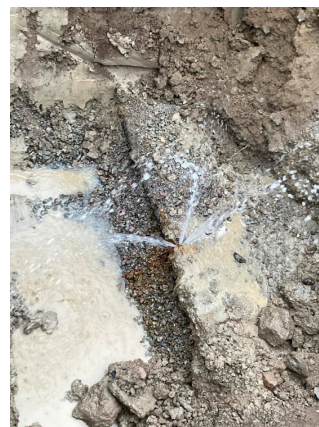
Vid återkopplingen efter man grävt och lagat läckan så visade det sig att Brunos markering var ca 10 cm från teknikerns markering och läckan. Det var ett rörbrott på en segjärnsledning DN 100 och ledningens djup va på 2 m.

Bilderna nedan visar var Bruno markerar och när man grävt för att laga läckan. Bilderna är tagna av Annika Palmgren, Norrvatten och jag har tillåtelse att använda dom.

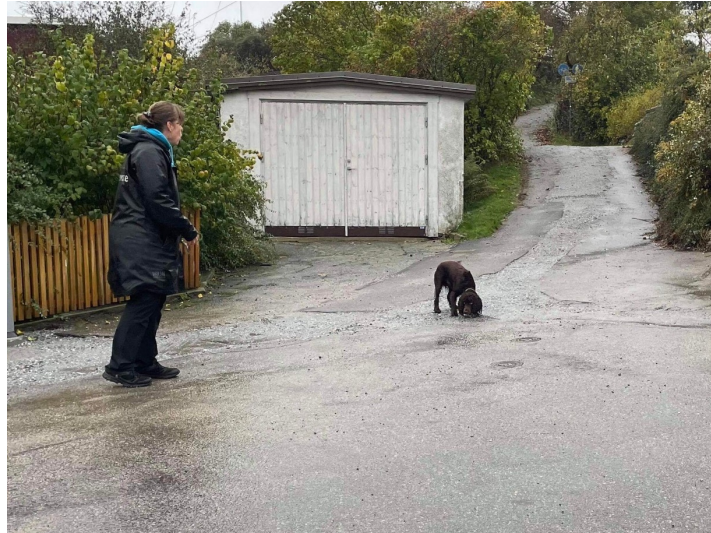
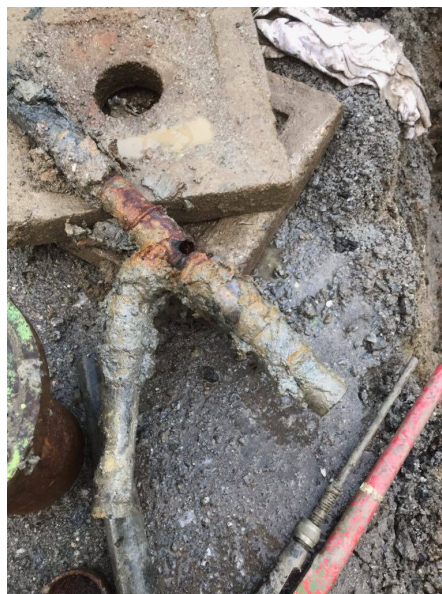
Bilden ovan är tagen av Susanne Kihl och visar när Bruno markerar vid ventil, bilden nedan visar när man grävt, här är det läcka i ventil och ledning.  
Bilden är tagen av VA Tjörn som jag får använda.
